CONSTRUCCIONES TRADICIONALES - PALOMARES DE CORRALES DEL VINO

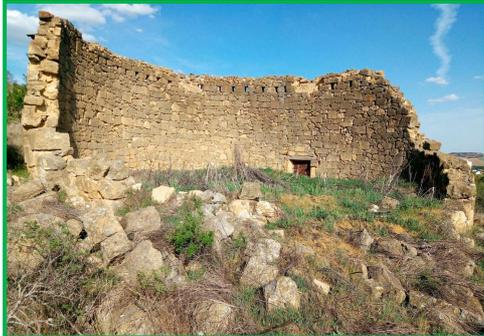
Este palomar data según figura en el dintel de la puerta de 1877, en el anidaban más de 3.000 palomas al mismo tiempo, disponía de dos grandes pilas de granito donde podían alimentarse y beber las palomas, la más grande cuando se hundió el palomar alguien se la llevo con alguna maquina, tal era la cantidad de palomina que se obtenía, que se llegaron a sacar tres remolques de palomina su ultimo año.

para el abono de las tierras, el derrumbe de parte del palomar y su coste de reparación hicieron que con el paso del tiempo se encuentre en la situación actual (**Las dos imágenes de arriba**).

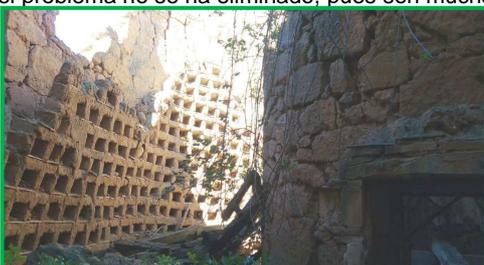
Este palomar también tenía muchas palomas (**Imágenes derecha e inferior**).

Y se diferencian entre ellos; en que el de las Culcas además utilizó el ladrillo para las cumbres, aleros y las protecciones guardavientos, también tenía la cubierta de planta circular y de dos anillos con patio interior, la solución estructural de cubierta es la más sencilla, ya que se trata en este caso de cubrir vanos que oscilan entre los 0.80m a 1.00m lo que se resuelve mediante colocación de una serie de parecillos en disposición radial, con separaciones variables entre 0.60 y 0.80m, sobre los cuales se coloca la tabla, también por que las aperturas o troneras para que las palomas entrasen o salieran del este palomar de las

Culcas estaban situadas en el interior, donde disponían de un patio interior para mayor tranquilidad de las palomas, y al que se vertían las aguas, el tejado y el patio estaban protegidos de los vientos por un muro de ladrillo levantado a tal efecto. Por el contrario, el palomar de las Mallas aunque también circular, por dentro disponía de dos anillos construidos con piedra y revestidos de adobe para los nidales, y en el centro un muro de piedra que soportaba el tejado, este vertía sus aguas hacia fuera del palomar, en este palomar las troneras estaban situadas entre el alero voladizo del tejado hecho con lanchas de pizarra que servían a las palomas para posarse antes de entrar o salir.
